Landslide Early Warning, Date/time of the original message: From 08:30hrs on 2019.12.18 to 08:30 hrs on 2019.12.19		2019.12.18 දින 08:30, සිට 2019.12.19 දින 08:30 දක්වා
நாடகியுமீ சிஃரிடெ ஸூர்வ அநகூர் அஃலுமீ		2019.12.18 மணி 08:30, இலிருந்து 2019.12.19 மணி 08:30 வரை
மண்சரிவு முன்னெச்சரிக்கை		2019.12.18 மணி 08:30, இலிருந்து 2019.12.19 மணி 08:30 வரை
<b>Updates:</b>		
  <p><b>NATIONAL BUILDING RESEARCH ORGANISATION</b>  <b>ජාතික ගොඩනැගිලි පර්යේෂණ සංවිධානය</b>  <b>தேசிய கட்டிட ஆராய்ச்சி நிறுவனம்</b>          No. 99/1, Jawatta Road, Colombo 05          අංක. 99/1, ජාවත්ත පාර, කොළඹ 05          இல.99/1, ஜாவத்தை வீதி, கொழும்பு 05</p>		
NBRO		Tele./දු.ක./தொ.பே-0112588946 Fax/ෆැක්ස්/தொ.ந-0112589943
Warning level 1: Color Code: අදියර 1: වර්ණ කේතය: எச்சரிக்கை மட்டம் 1: குறியீடு:	Watch Yellow විමසිලිමත් කහ அவதானிப்பு மஞ்சள்	Since the rainfall within the past 24 hours has exceeded 75mm, if the rain continues, be watchful on the possibility of landslides, slope failures, rock falls, cutting failures and ground subsidence.  අසූ ගිය පැය 24 තුළ වර්ෂාපතනය 75mm ඉක්මවා ඇති බැවින්, වර්ෂාව නවදුරටත් පවතී නම් නායයෑමේ, බෑවුම් කඩා වැටීමේ, ගල් පෙරළීමේ, පස් කණ්ඩි කඩා වැටීමේ සහ පොළොව ගිලා බැසීමේ අවදානම සිදුවෙව විම

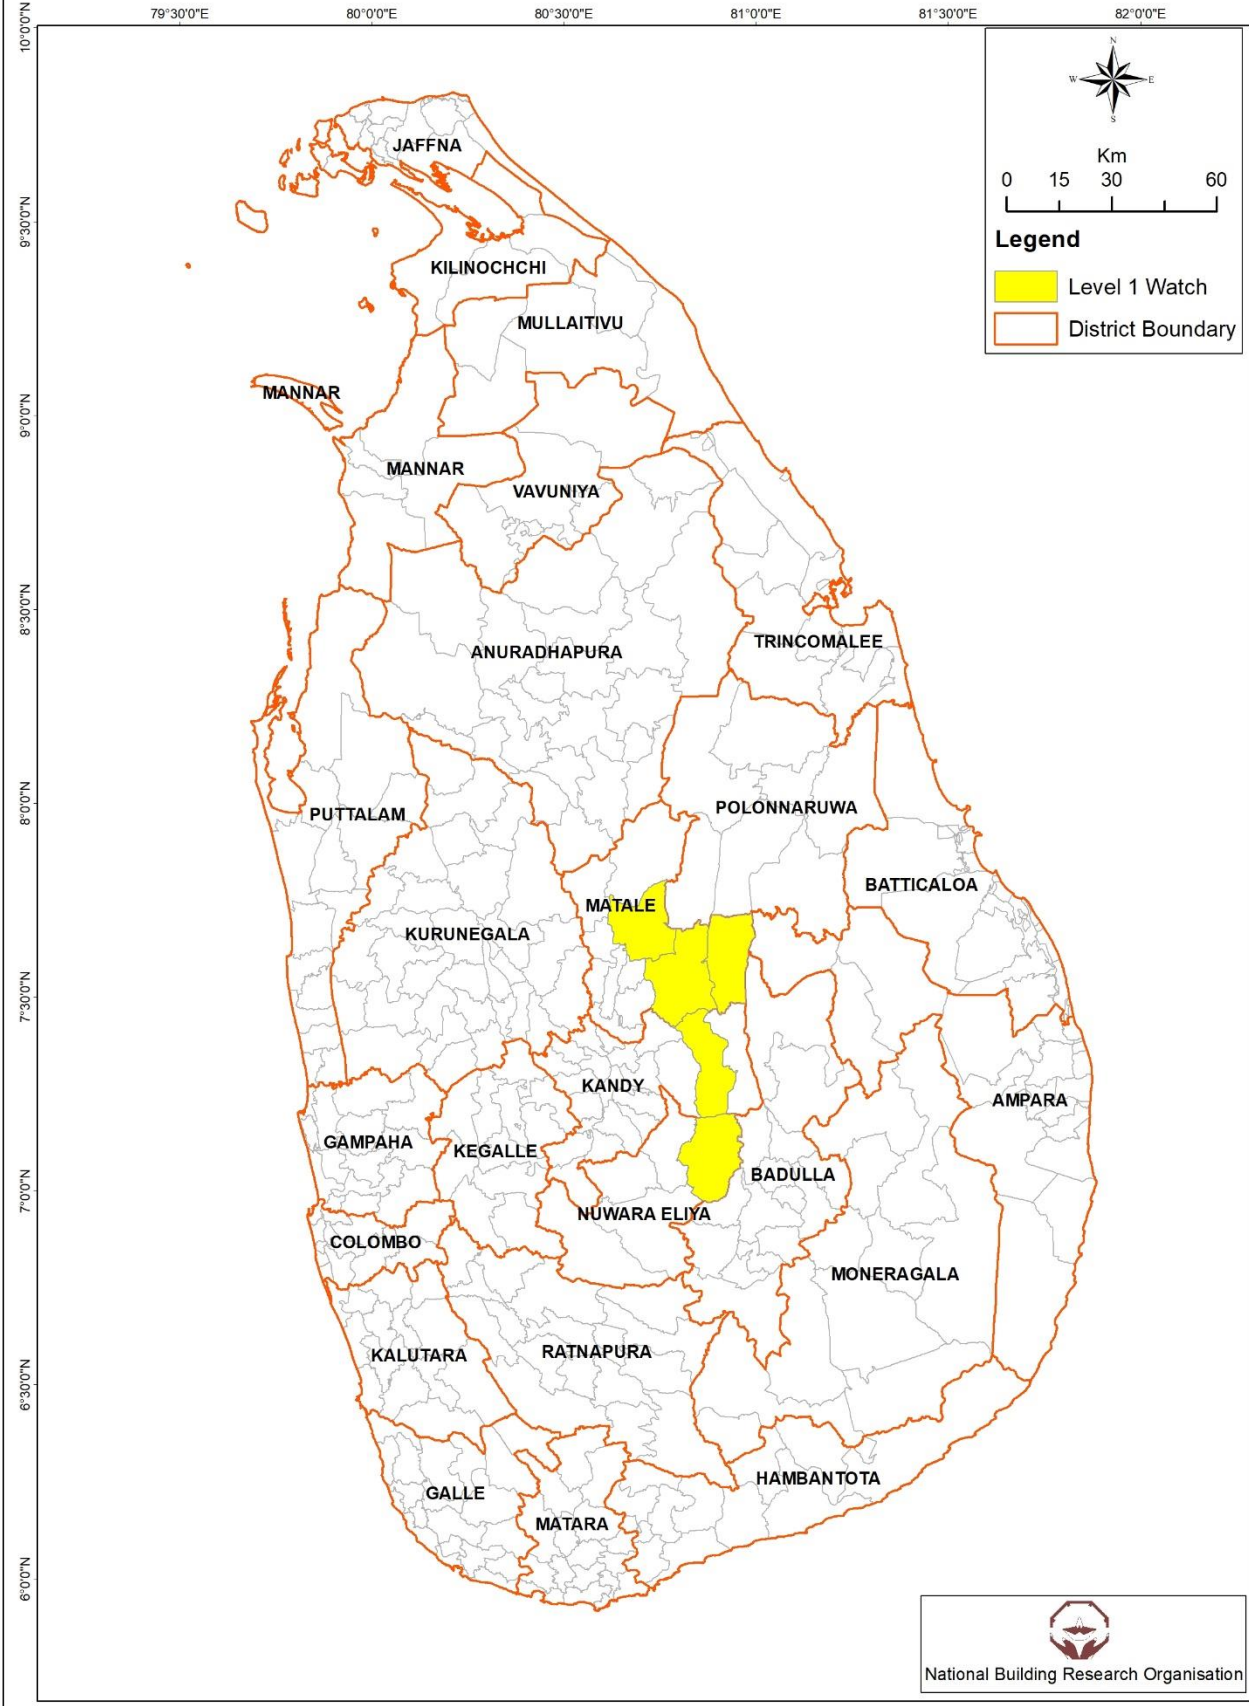
District	Divisional Secretariat Divisions and Locations			Areas and places which need special attention
	Level 1 (Yellow)	Level 2 (Amber)	Level 3 (Red)	
Matale	Naula, Wigamuwa and Laggala-Pallegama  Divisional Secretariat Divisions (DSD) and surrounding areas.			
Kandy	Ududumbara  Divisional Secretariat Division (DSD) and surrounding areas.			
Nuwara Eliya	Walapane  Divisional Secretariat Division (DSD) and surrounding areas.
