Landslide Early Warning

Message ID : LEWM-10-01-2024-1500-01

Update : 1 st update

Automated Landslide Early Warning Map

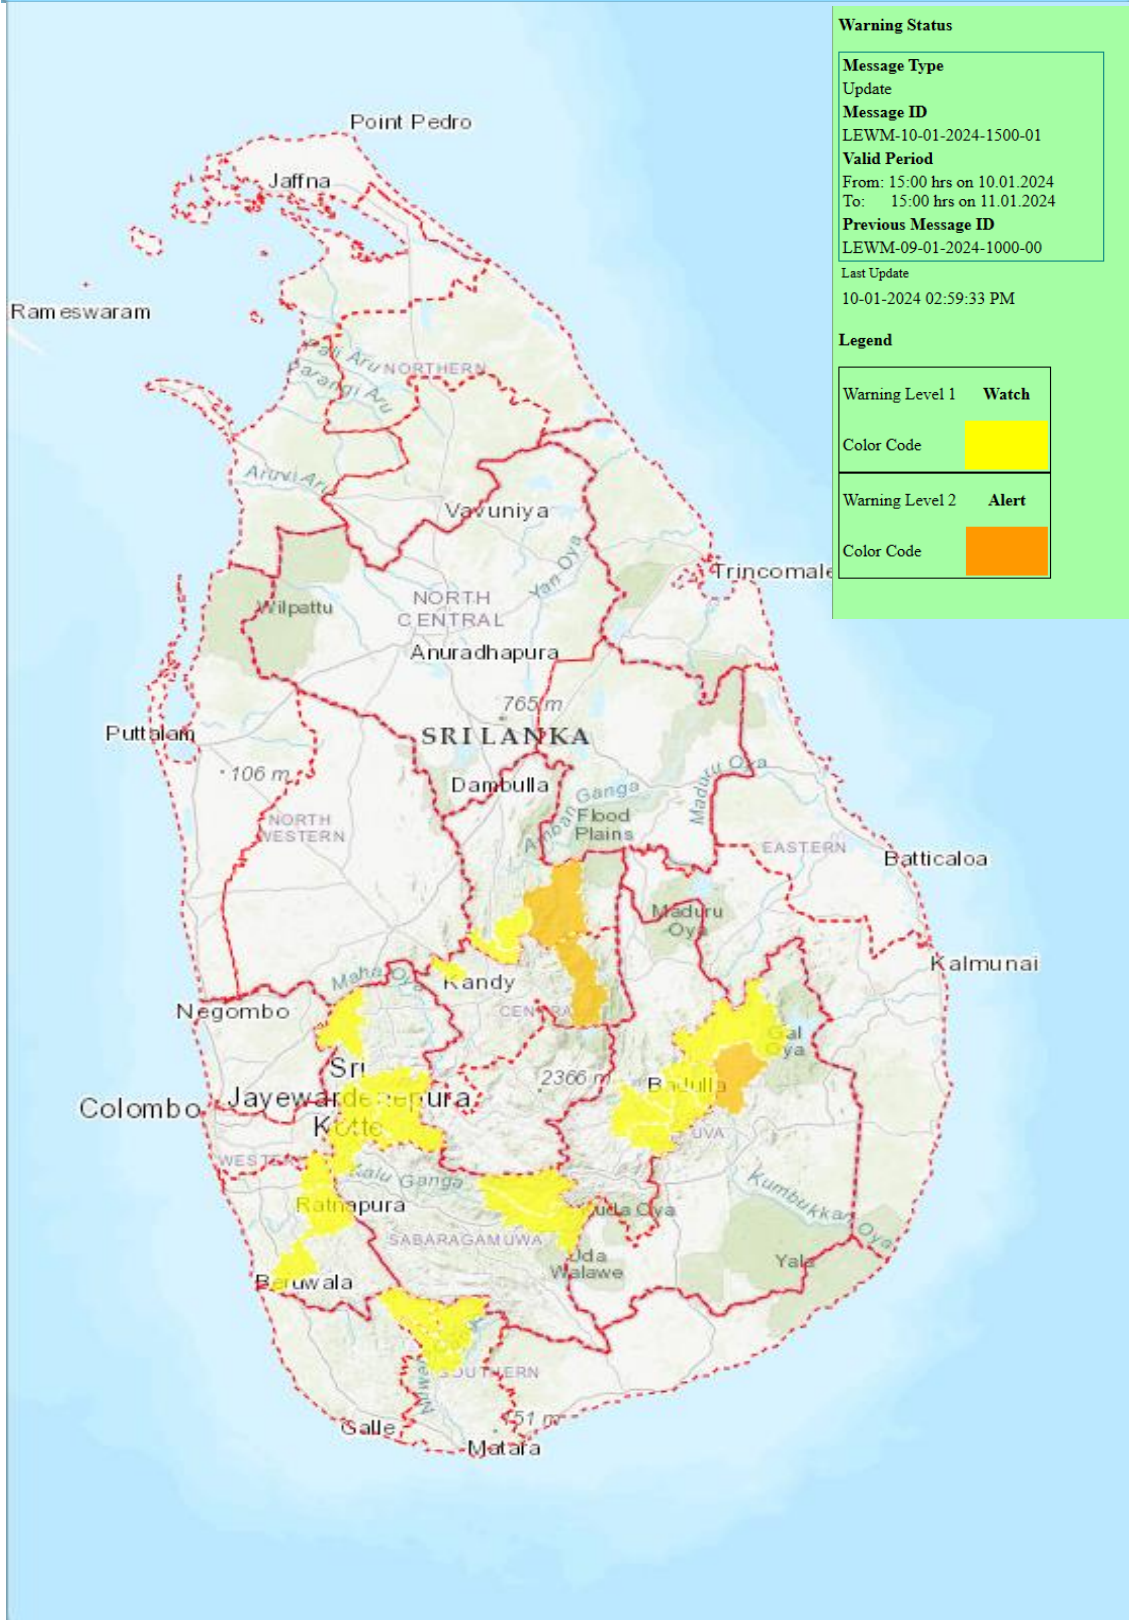
Locations for Potential Risk

District	Level 1 (Yellow)	Level 2 (Amber)	Level 3 (Red)
Badulla	Badulla, Passara, * Lunugala, * Ella and * Hali Ela Divisional Secretariat Division(s) (DSD) and surrounding areas.		
Galle	Neluwa Divisional Secretariat Division(s) (DSD) and surrounding areas.		
Kalutara	Mathugama, Bulathsinhala and Ingiriya Divisional Secretariat Division(s) (DSD) and surrounding areas.		
Kandy	Thumpane Divisional Secretariat Division(s) (DSD) and surrounding areas.	Ududumbara Divisional Secretariat Division(s) (DSD) and surrounding areas.	
Kegalle	Yatyanthota, Dehiowita, Deraniyagala and Warakapola Divisional Secretariat Division(s) (DSD) and surrounding areas.		
Matale	Rattota and Ukuwela Divisional Secretariat Division(s) (DSD) and surrounding areas.	Laggala Pallegama Divisional Secretariat Division(s) (DSD) and surrounding areas.	
Matara	Kotapola and Pitabeddara Divisional Secretariat Division(s) (DSD) and surrounding areas.

Divisional Secretariat Division(s) (DSD) and surrounding areas.	Divisional Secretariat Division(s) (DSD) and surrounding areas.	
Nuwara Eliya		* Walapane, * Hanguranketha and * Nuwaraeliya Divisional Secretariat Division(s) (DSD) and surrounding areas.	
Ratnapura	Imbulpe, Eheliyagoda and Balangoda Divisional Secretariat Division(s) (DSD) and surrounding areas.
