Landslide Early Warning

Message ID : LEWM-13-12-2023-1530-93

# Automated Landslide Early Warning Map

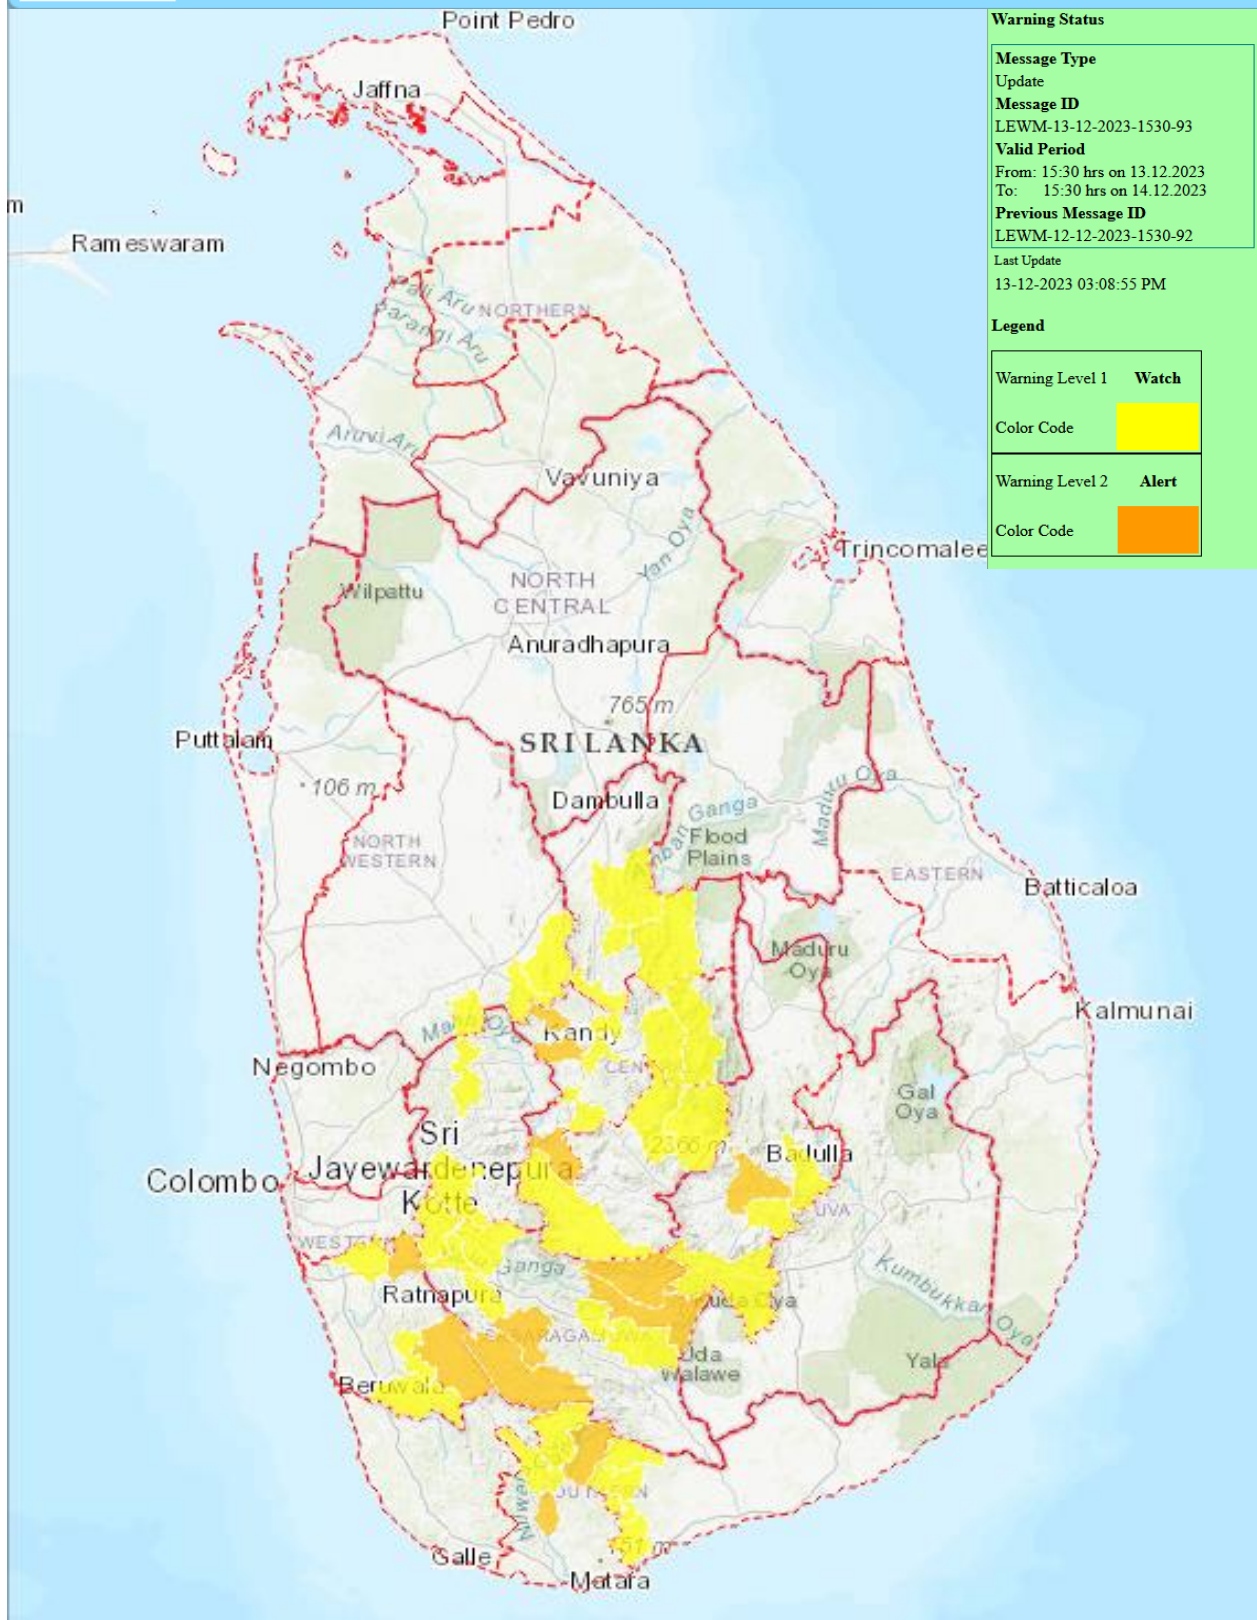
**Warning Status**

**Message Type**  
Update

**Message ID**  
LEWM-13-12-2023-1530-93

**Valid Period**  
From: 15:30 hrs on 13.12.2023  
To: 15:30 hrs on 14.12.2023
