Landslide Early Warning

Message ID : LEWM-19-09-2023-2030-00

Validity Period : From 20:30 hrs on 19.09.2023 To 20:30 hrs on 20.09.2023

Automated Landslide Early Warning Map

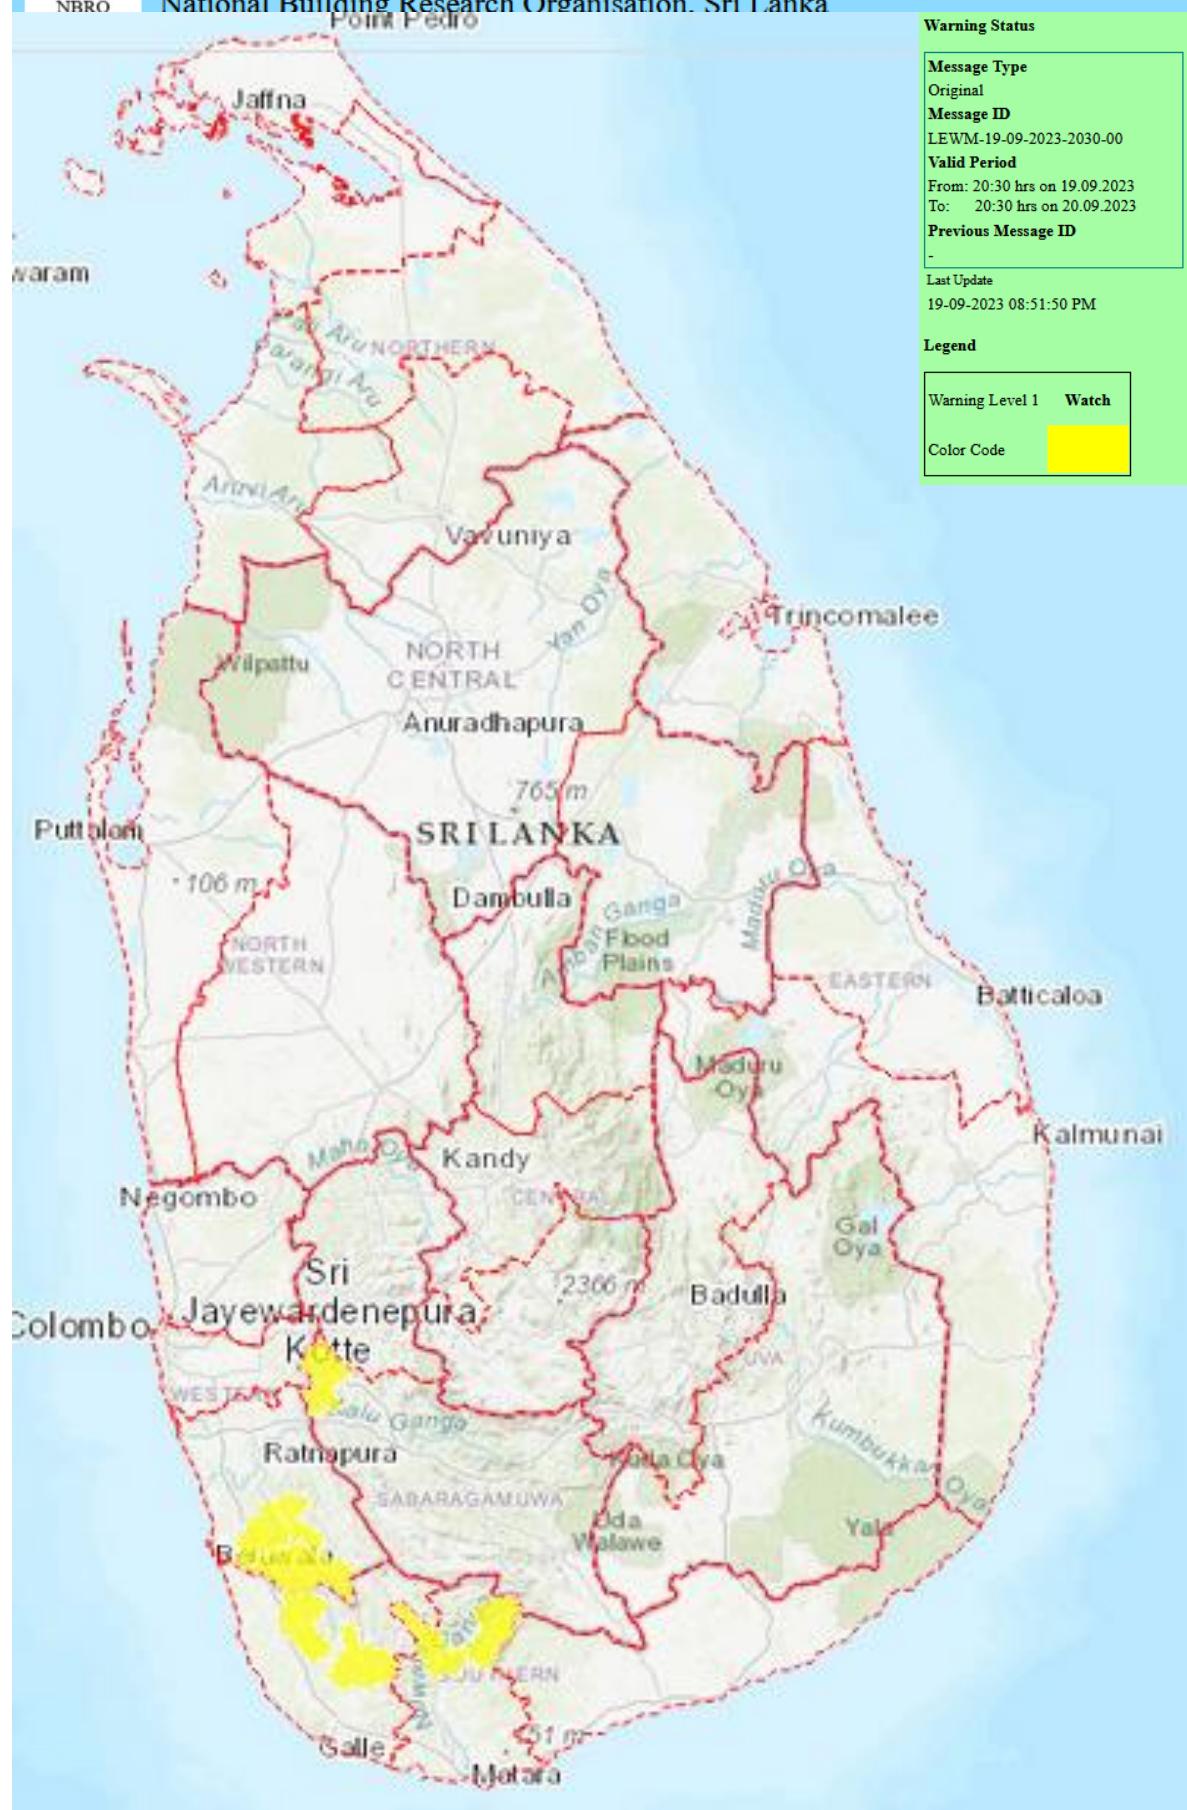
Locations for Potential Risk නායෝගුමේ අවදානම පැවතිය හැකි ප්‍රදේශ කන්තියාන අපායමුණ්ල මූල්‍ය නිවැරදි ප්‍රතිචාර මත ප්‍රතිඵලිය මෙහෙයුම් සඳහා ප්‍රතිචාර මත ප්‍රතිඵලිය මෙහෙයුම් සඳහා			
District	Level 1 (Yellow)	Level 2 (Amber)	Level 3 (Red)
Galle	Elpitiya and Nagoda Divisional Secretariat Division(s) (DSD) and surrounding areas.		
Kalutara	Walallawita, Mathugama and Agalawatta Divisional Secretariat Division(s) (DSD) and surrounding areas.		
Matara	Pasgoda and Pitabedda Divisional Secretariat Division(s) (DSD) and surrounding areas.		
Ratnapura	Eheliyagoda Divisional Secretariat Division(s) (DSD) and surrounding areas.
